**MINISTÉRIO DA EDUCAÇÃO**  
**UNIVERSIDADE FEDERAL DE SANTA MARIA**  
**PRÓ-REITORIA DE INFRAESTRUTURA**

**RELATÓRIO DE INVESTIGAÇÃO AMBIENTAL**  
**CONFIRMATÓRIA**

- ELABORADO PELO SETOR DE PLANEJAMENTO AMBIENTAL-

Santa Maria, agosto de 2022.

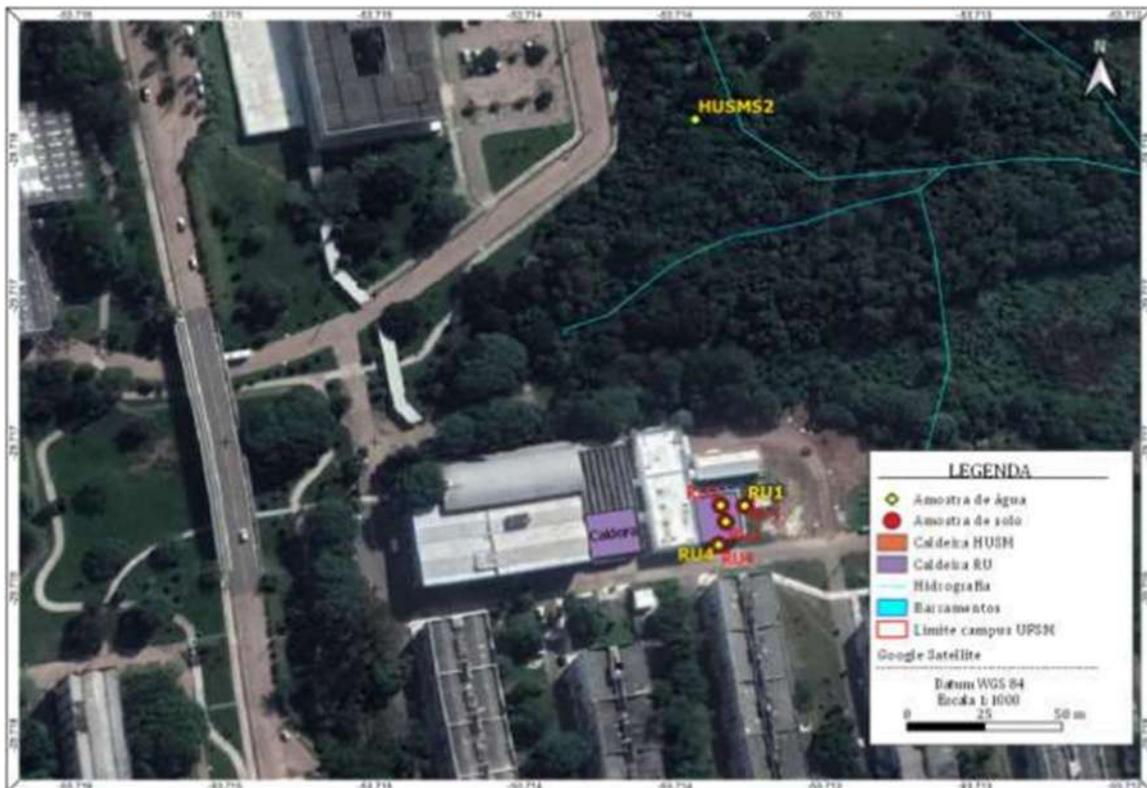
Imagem – Pontos de coleta de amostras próximos ao RU e na Sanga Lagoão do Ouro.

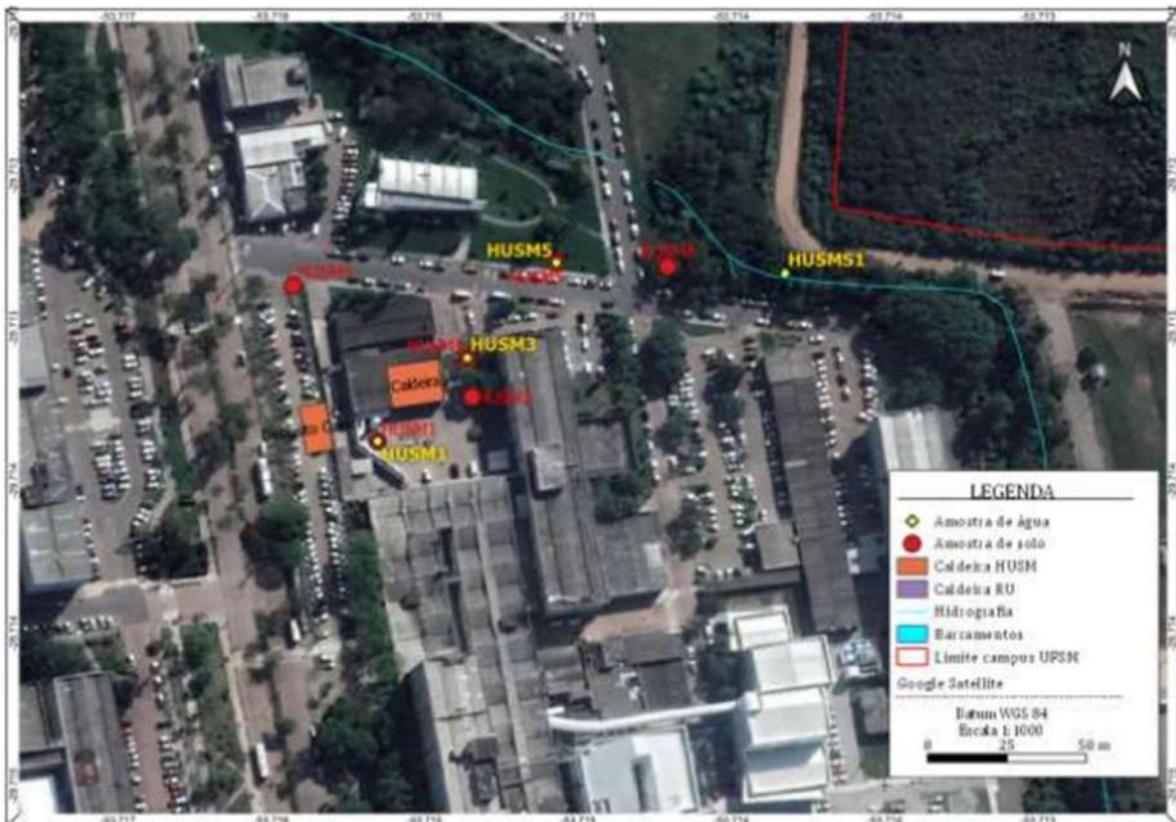
Imagem – Pontos de coleta de amostras próximos ao HUSM e na Sanga Lagoão do Ouro.

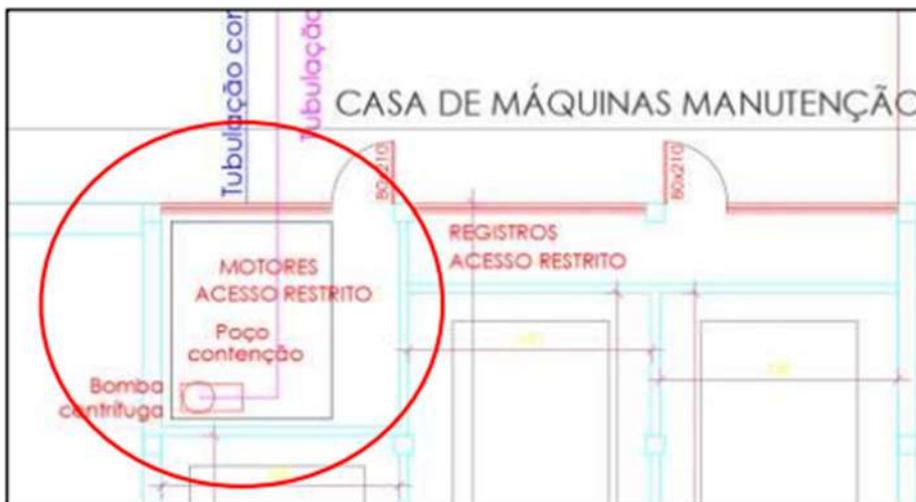
### *PONTO 1 - CASA DE MÁQUINAS MANUTENÇÃO*

No ambiente de **motores de acesso restrito** é visível o vazamento de óleo pesado no **poço de contenção** próximo a **bomba centrífuga** que envia óleo combustível às caldeiras. Quando há muitas chuvas o poço fica com nível acima de sua capacidade e então o óleo presente no seu interior alcança o nível do solo. Isso implica em vazamento de óleo junto do efluente hídrico.

Figura - Casa de máquinas manutenção e primeiro ponto de contaminação de óleo

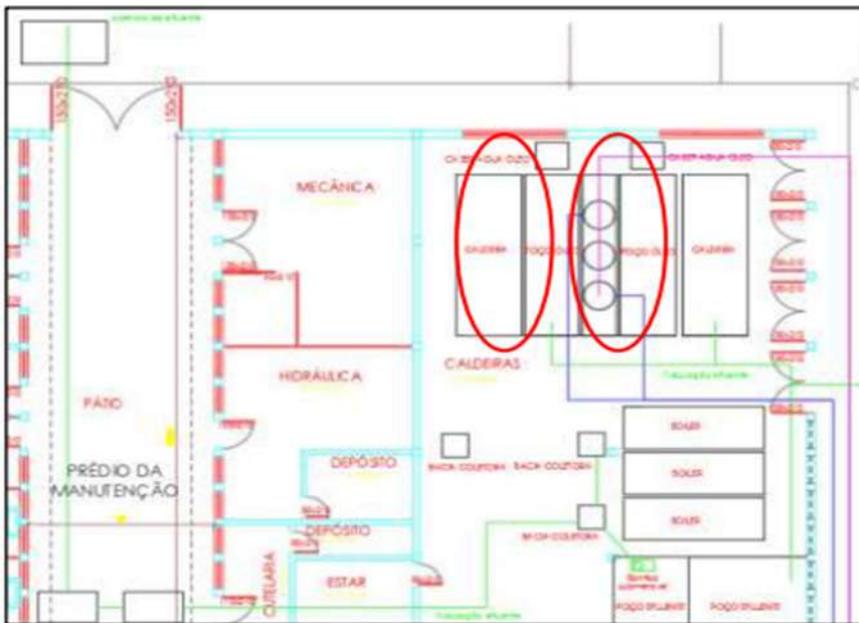
### *PONTO 2 - SETOR DE CALDEIRAS*

No setor de caldeiras, os poços de óleo têm a função de conter o óleo que poderia vazar das caldeiras. Nestes poços foi possível observar óleo pesado em todas a superfície das paredes internas. Os técnicos que operam as caldeiras afirmaram que os poços de óleo possuem tubulações de efluentes conectadas aos poços de efluentes.

Figura - Contaminação de óleo proveniente do poço de óleo. Esse é encaminhado para o poço efluente.

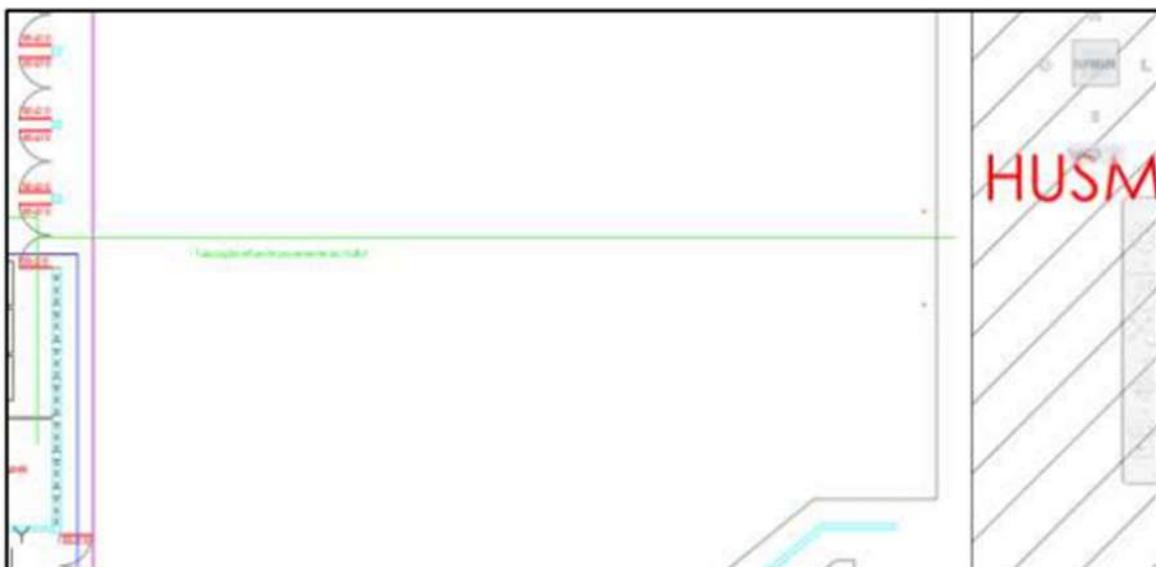
Ainda de acordo com os técnicos operadores das caldeiras, as tubulações de efluentes passariam no solo abaixo dos equipamentos boilers. Nestes poços de efluentes há recebimento de efluente líquido proveniente do prédio principal do HUSM. Os técnicos relataram que o efluente líquido proveniente do prédio principal do HUSM é oriundo de torneiras da lavanderia e da linha de condensado.

Figura - Tubulação efluentes provenientes do HUSM que alimentam os poços de efluentes.

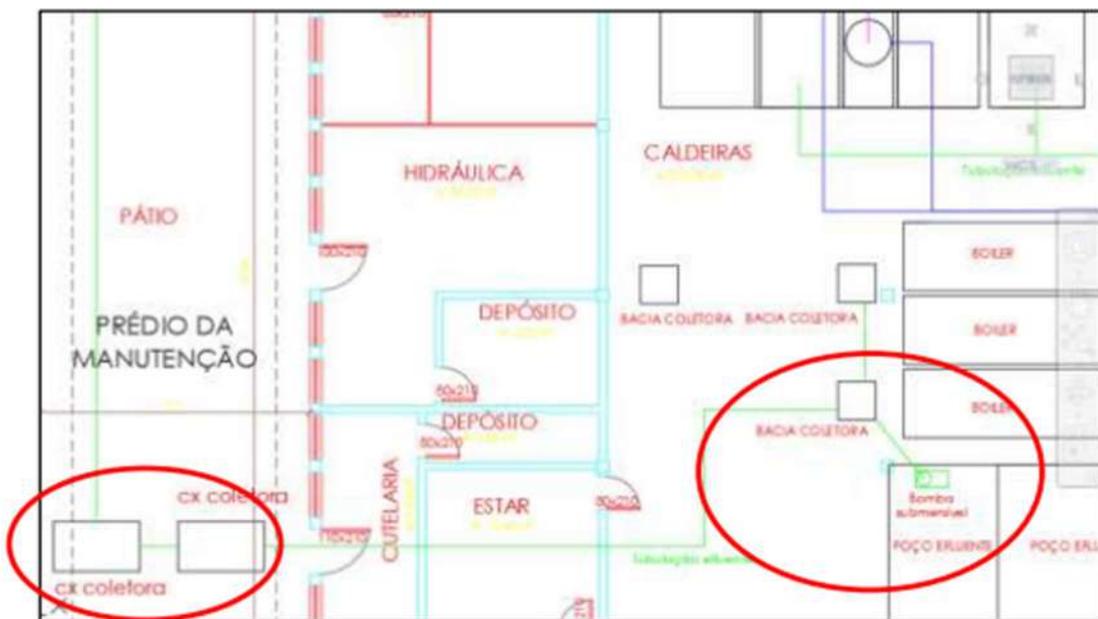
Há uma bomba submersível nos poços de efluentes, essa bomba realiza a sucção do efluente que está no interior destes poços e envia a bacias coletoras, que por gravidade transportam o efluente a caixas coletoras localizadas no pátio do prédio da manutenção.

Figura - Bomba de submersíveis, que encaminha o efluente à bacia coletora, que posteriormente vai para caixas coletoras e depois para fora do pátio na coletora de efluentes.

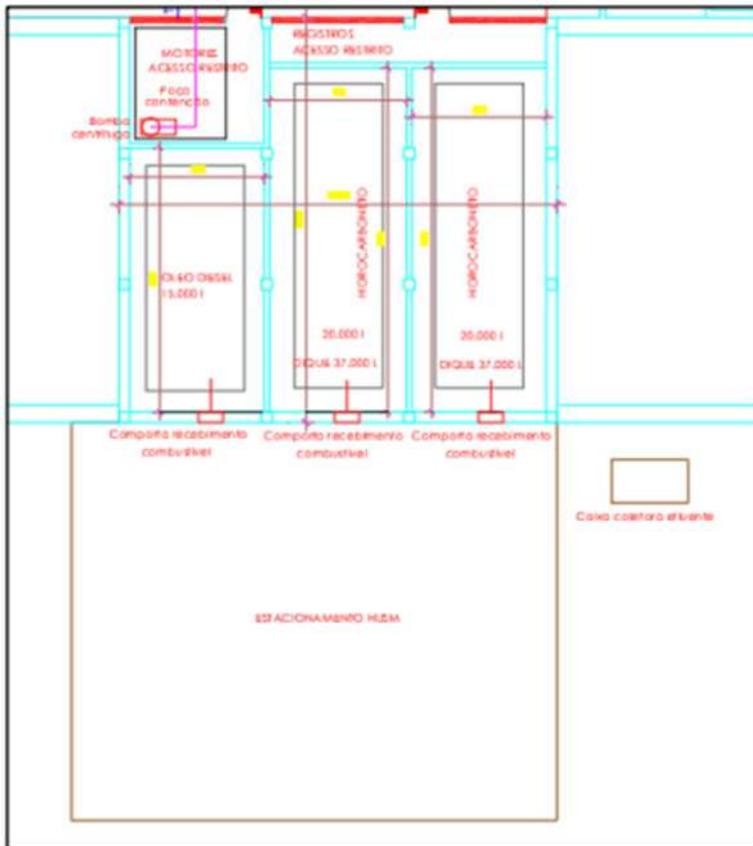
### *PONTO 3 - RECEBIMENTO DE ÓLEO COMBUSTÍVEL*

No recebimento de óleo combustível, a três portas para alimentação do mesmo, estas são localizadas no estacionamento do HUSM. Caminhões são posicionados neste local para realizar o abastecimento dos tanques. Os técnicos relataram que não há fluxômetros para medir a vazão do combustível que alimenta os tanques e que, assim, sempre verificam vazamento de óleo no estacionamento (sem bacia de contenção). Ainda foi notado que uma **caixa coletora de efluentes pluviais** está localizada próxima deste ponto de recebimento.

Figura - Recebimento de óleo combustível por caminhão e possível contaminação da caixa coletora de efluente.

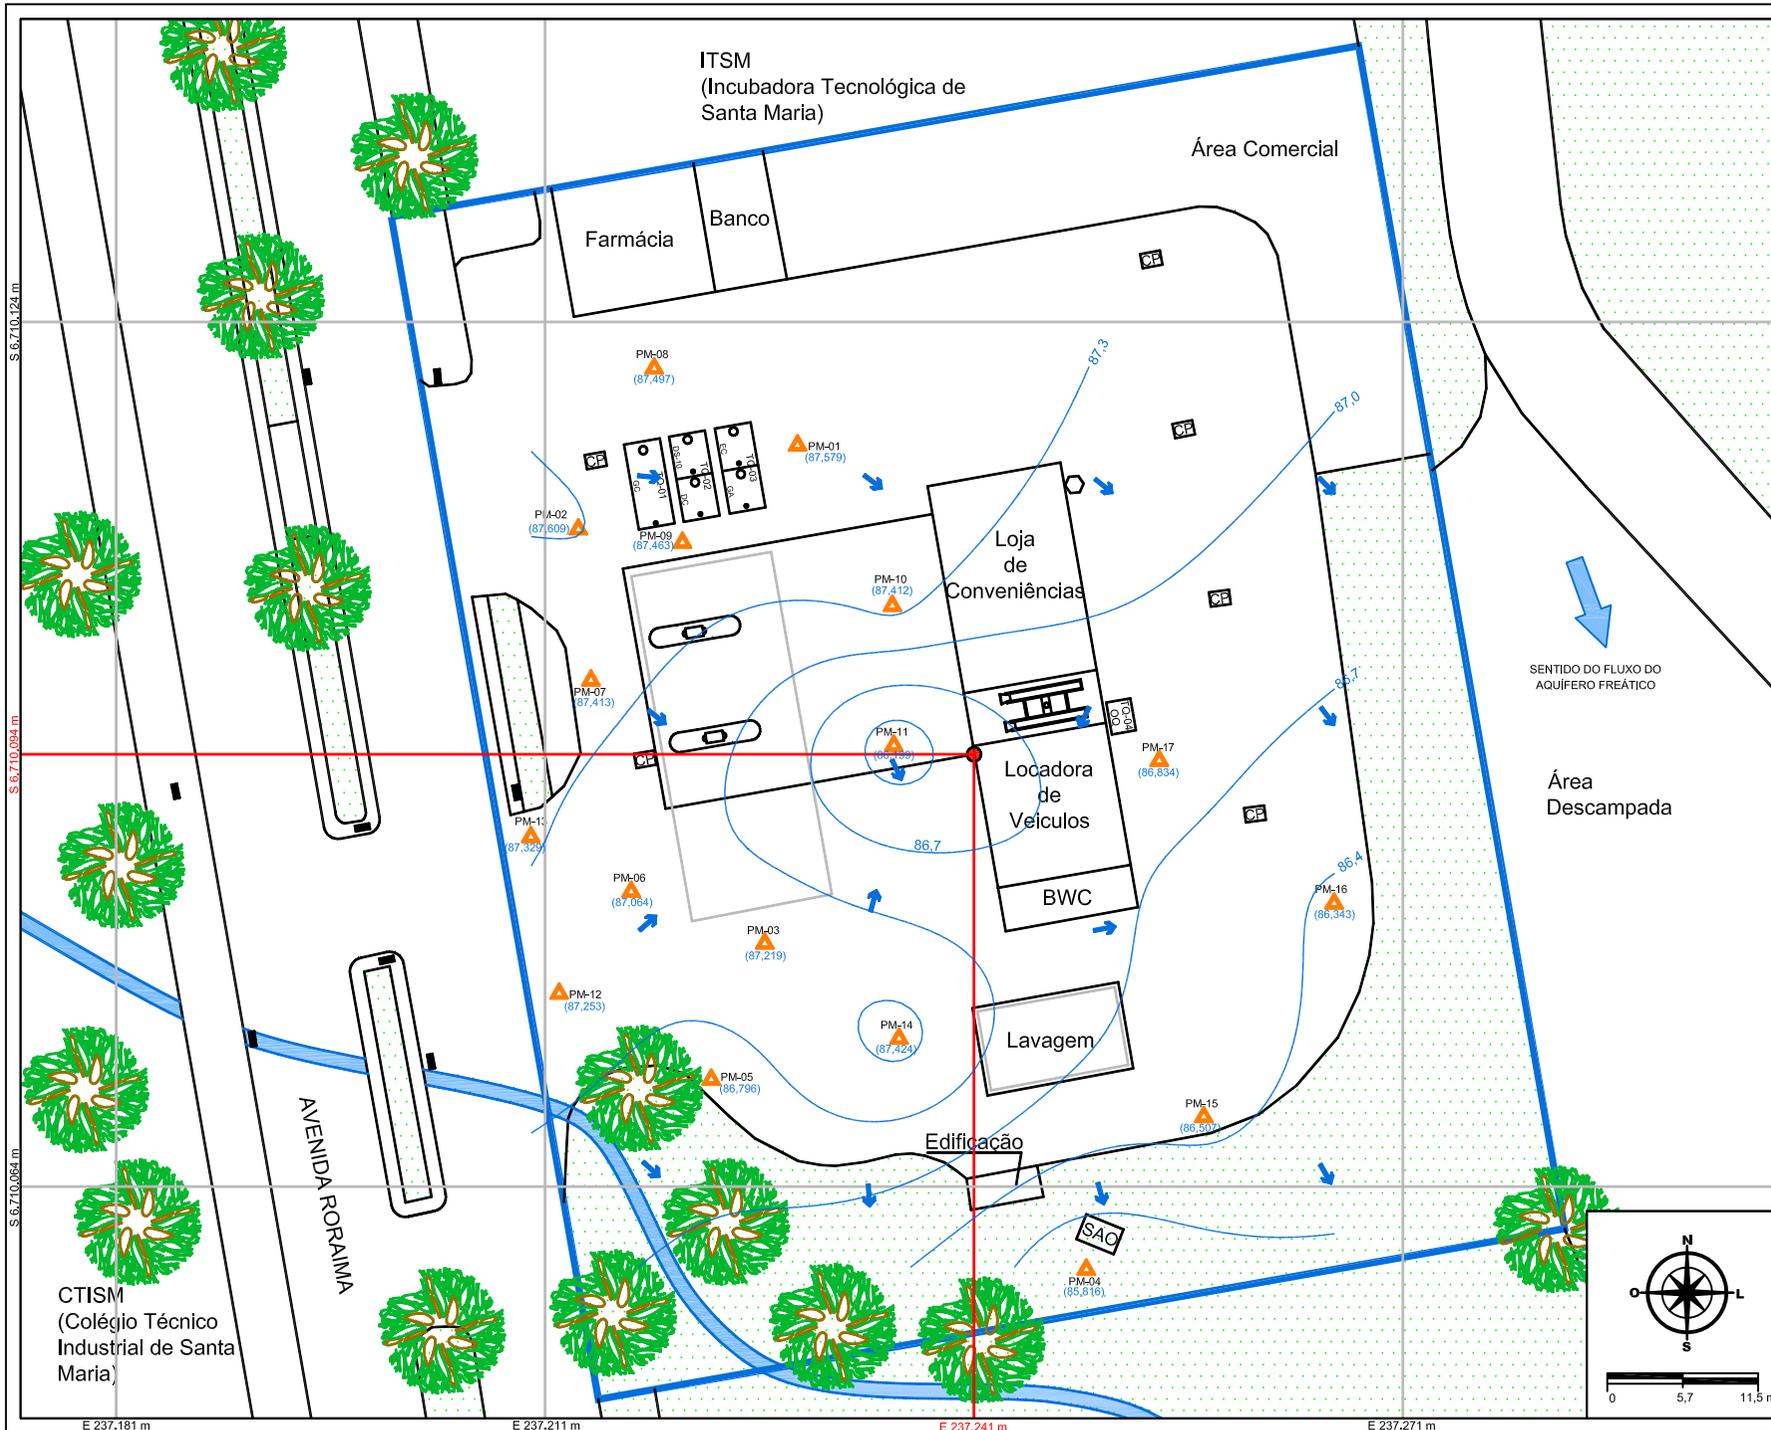
O mapa potenciométrico, apresentado na **FIGURA 9**, foi confeccionado a partir da interpolação dos dados de carga hidráulica calculados, onde foram traçadas curvas equipotenciais, e perpendiculares a estas, as setas representando a direção do fluxo subterrâneo, que se desloca preferencialmente no sentido sudeste.

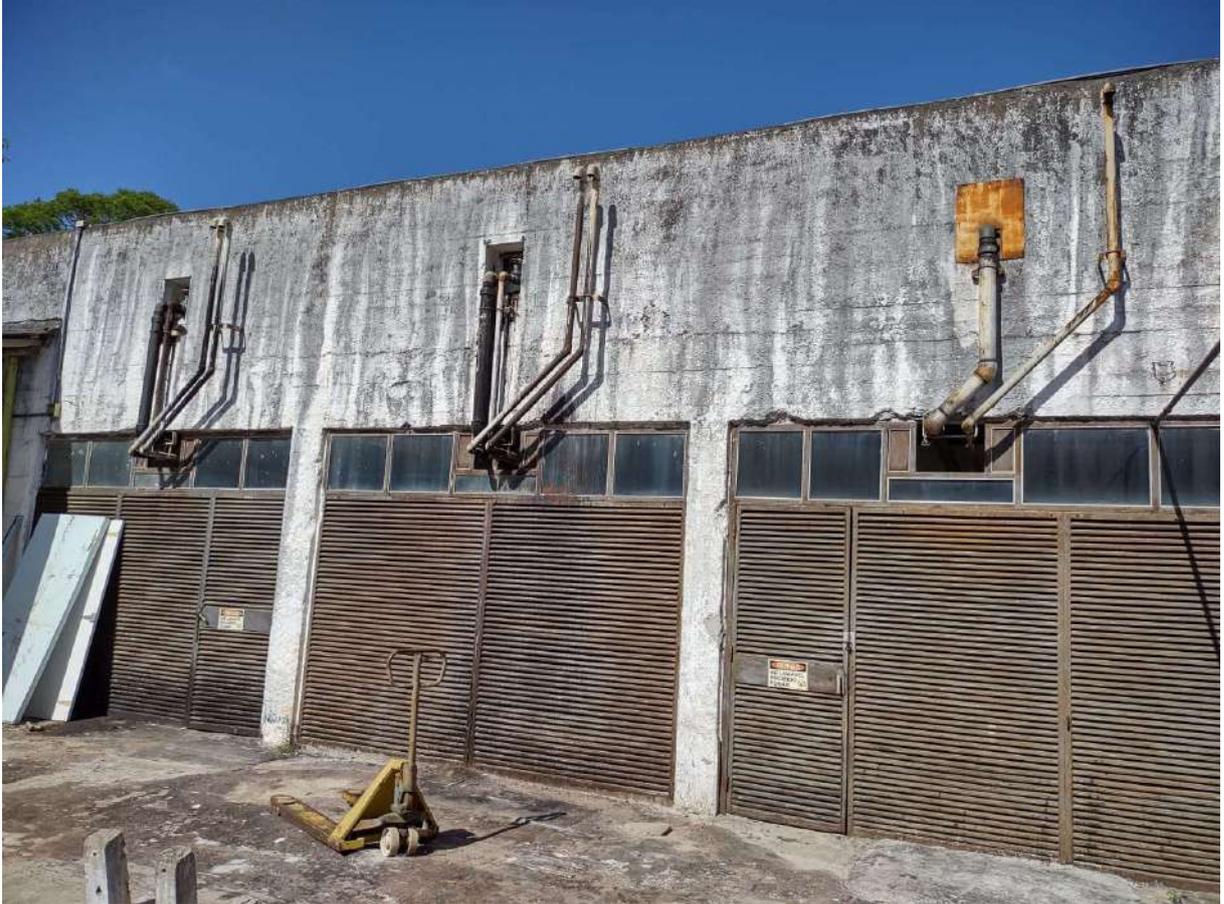
**Figura 1 – Visão externa da área de abastecimento dos tanques de combustíveis do HUSM.**

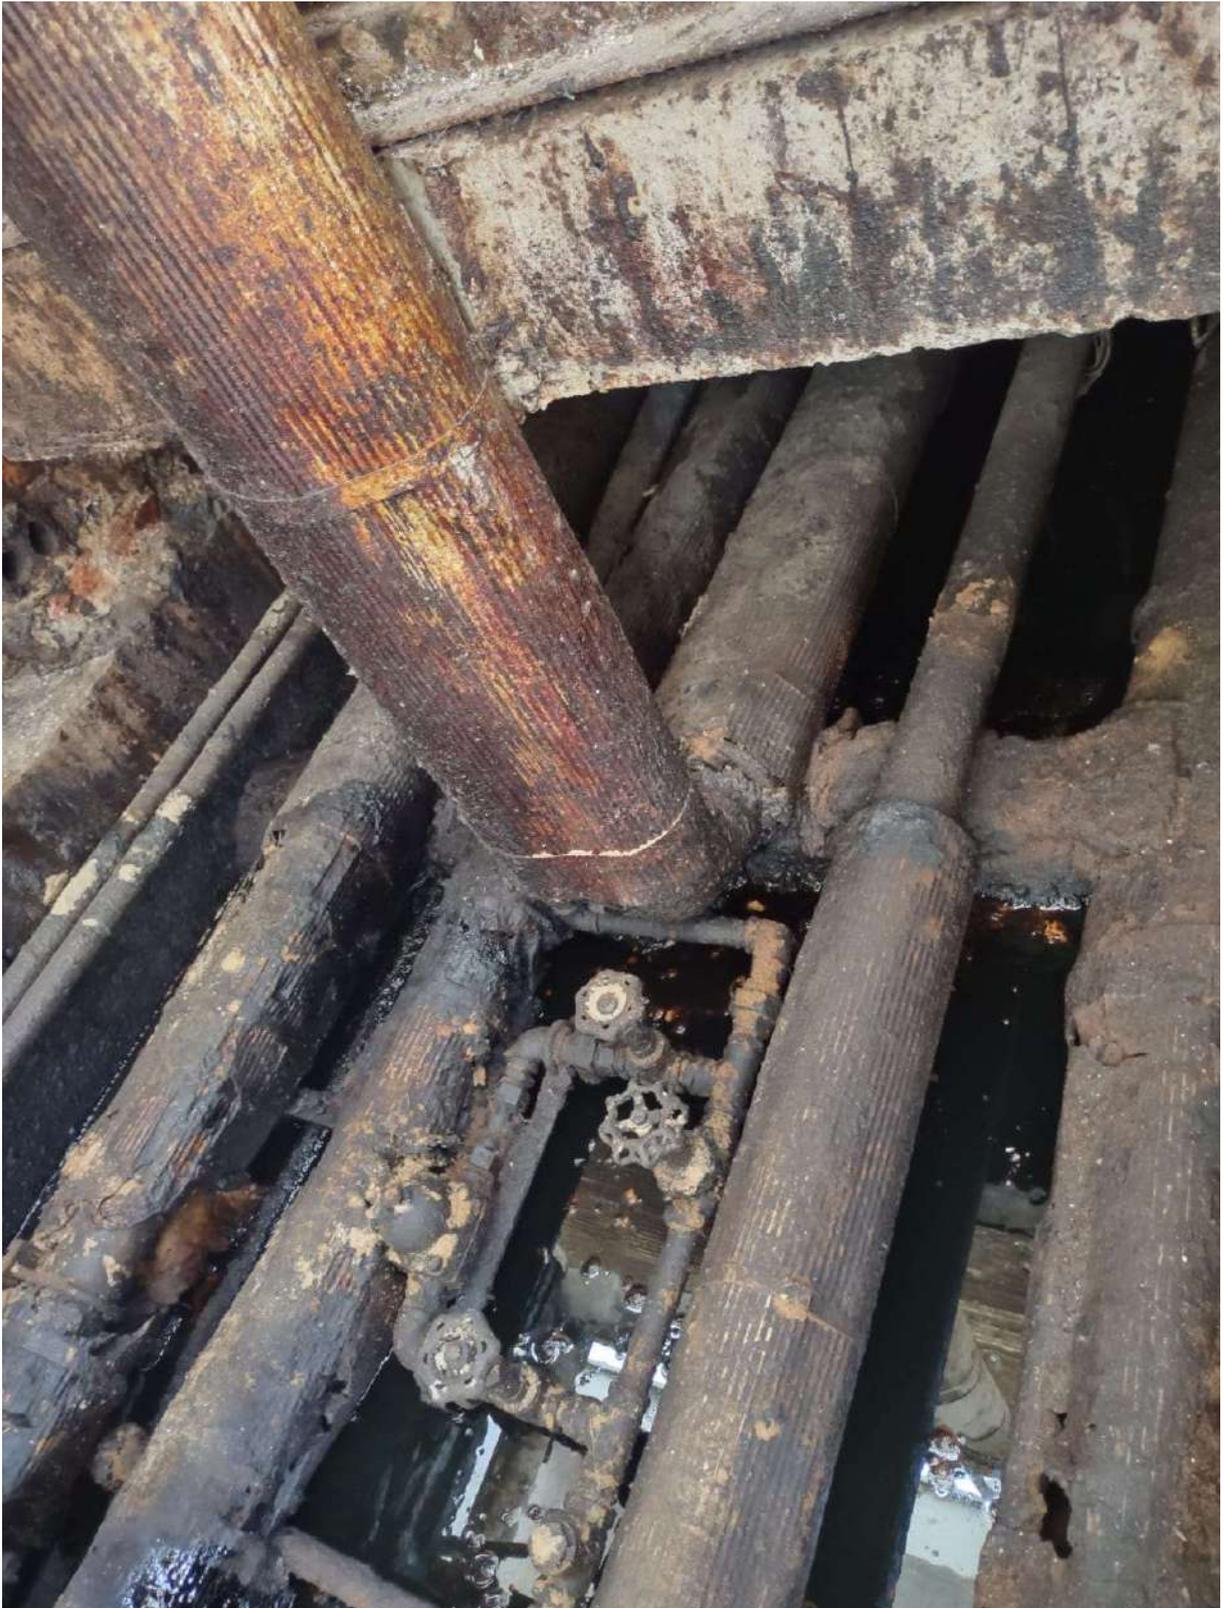
**Figura 2 – Detalhes de derramamento de combustível na área interna do armazenamento de combustíveis do HUSM.**

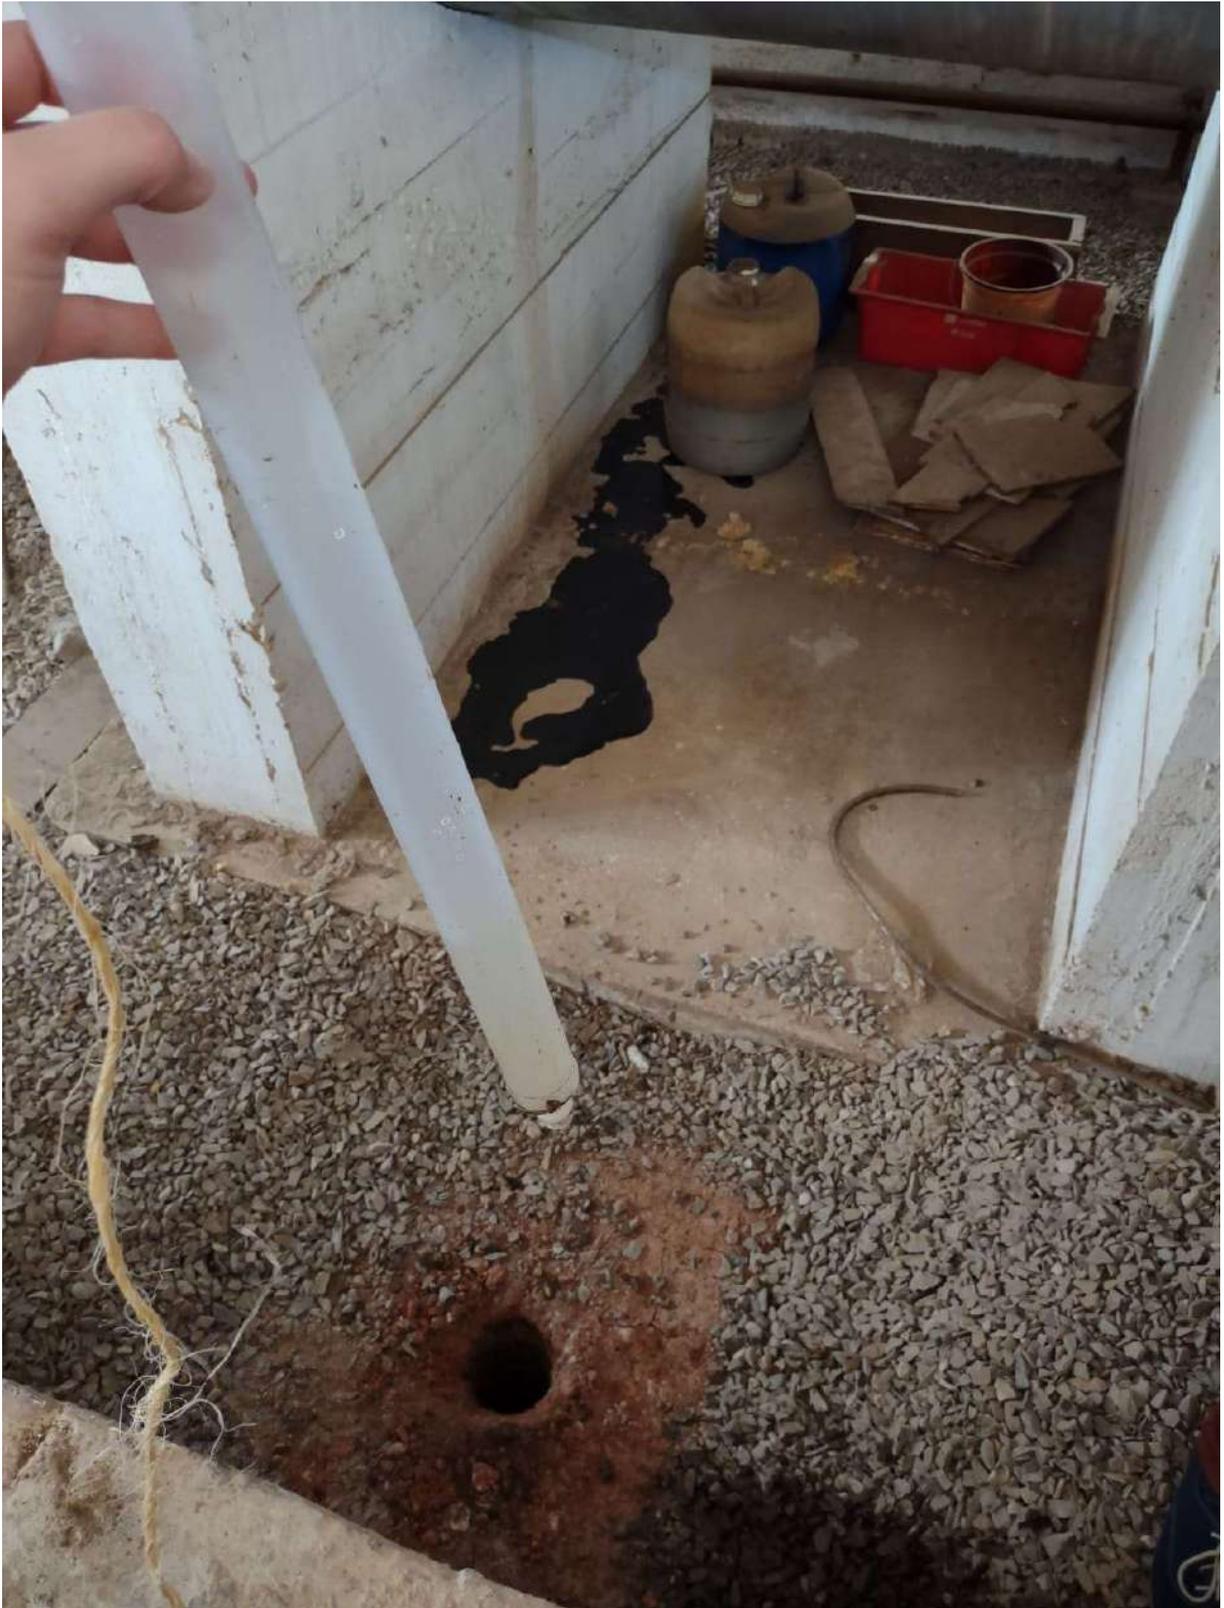
**Figura 3 – Bailer contendo água subterrânea, após a coleta, feita dentro do depósito de combustíveis do RU. Mostrando combustível derramado, abaixo do tanque.**

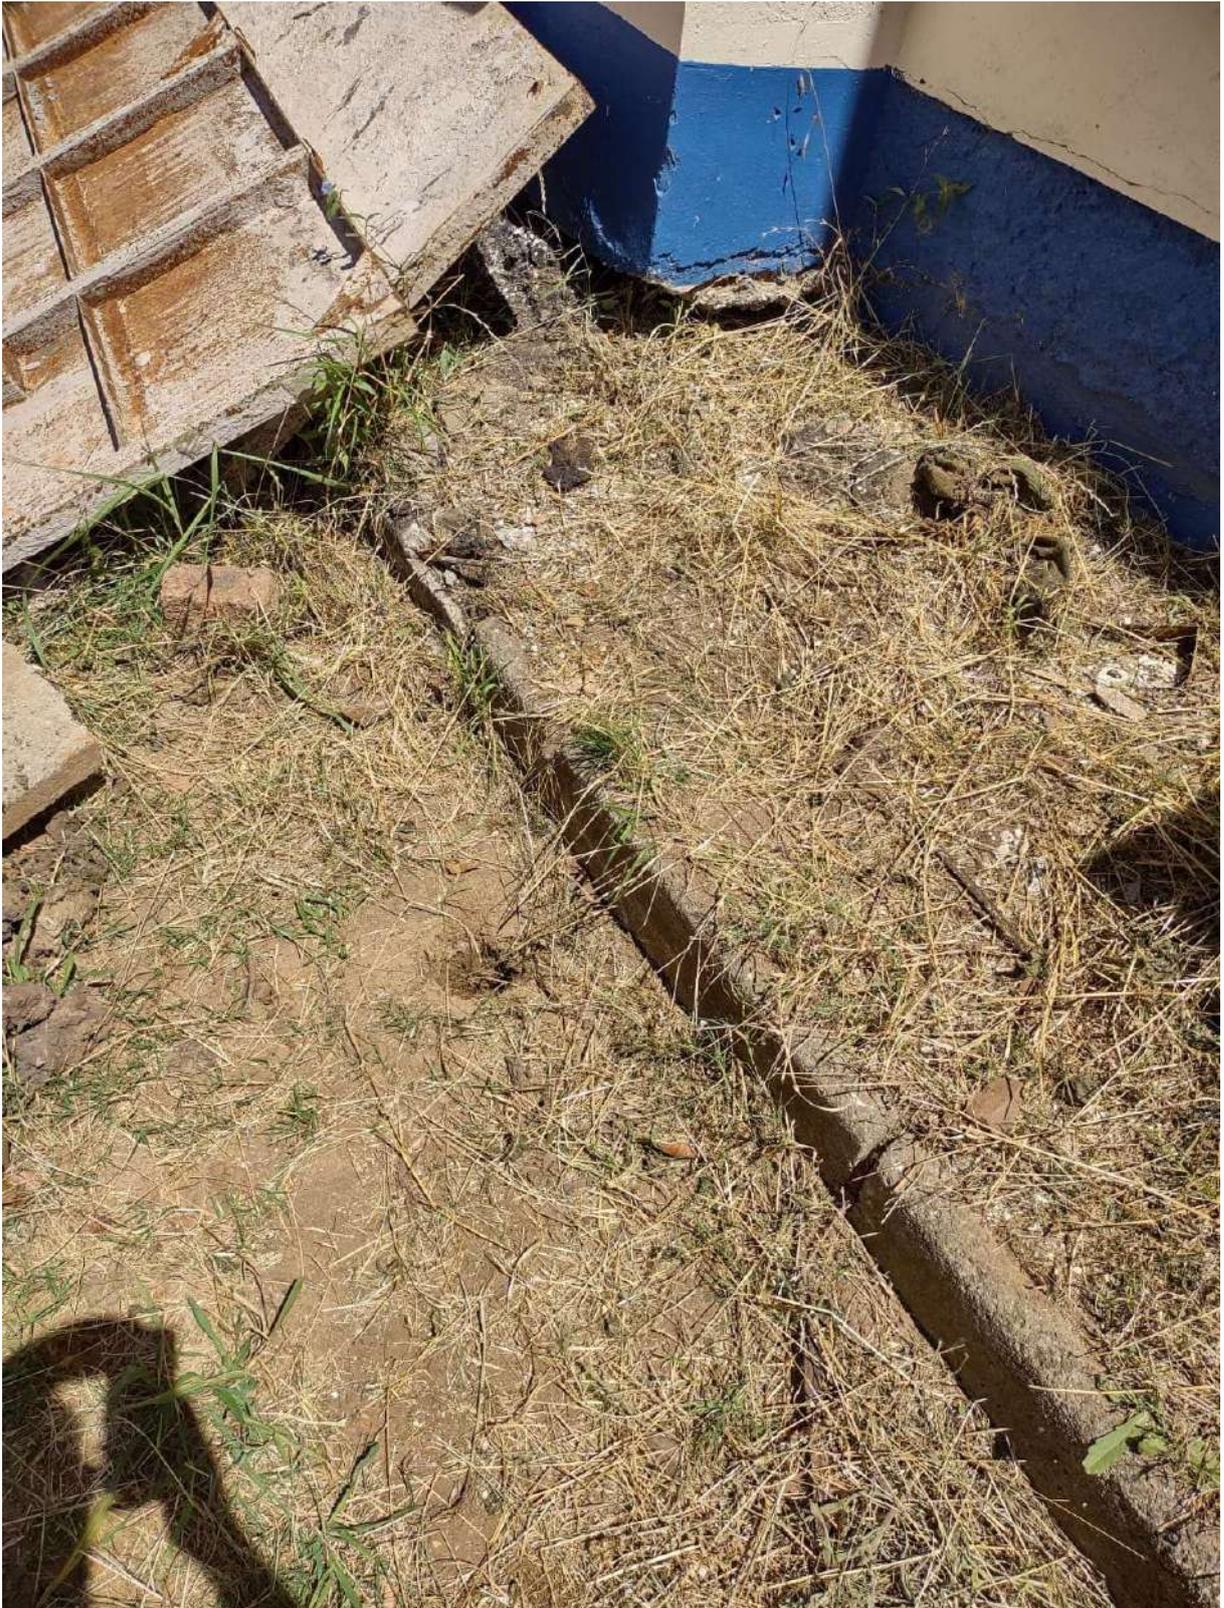
Tais informações ainda podem ser embasadas pelas situações demonstradas em imagens contidas no Anexo II, onde pode-se notar vazamentos e resíduos de combustíveis diretamente no solo. Como agravante, o prédio do depósito de combustíveis das caldeiras do RU não possui piso impermeabilizado, somente uma camada de brita.

**Figura 6 – Depósito de resíduos de combustível, provavelmente óleo B1, diretamente no solo, na área de abastecimento do RU.**

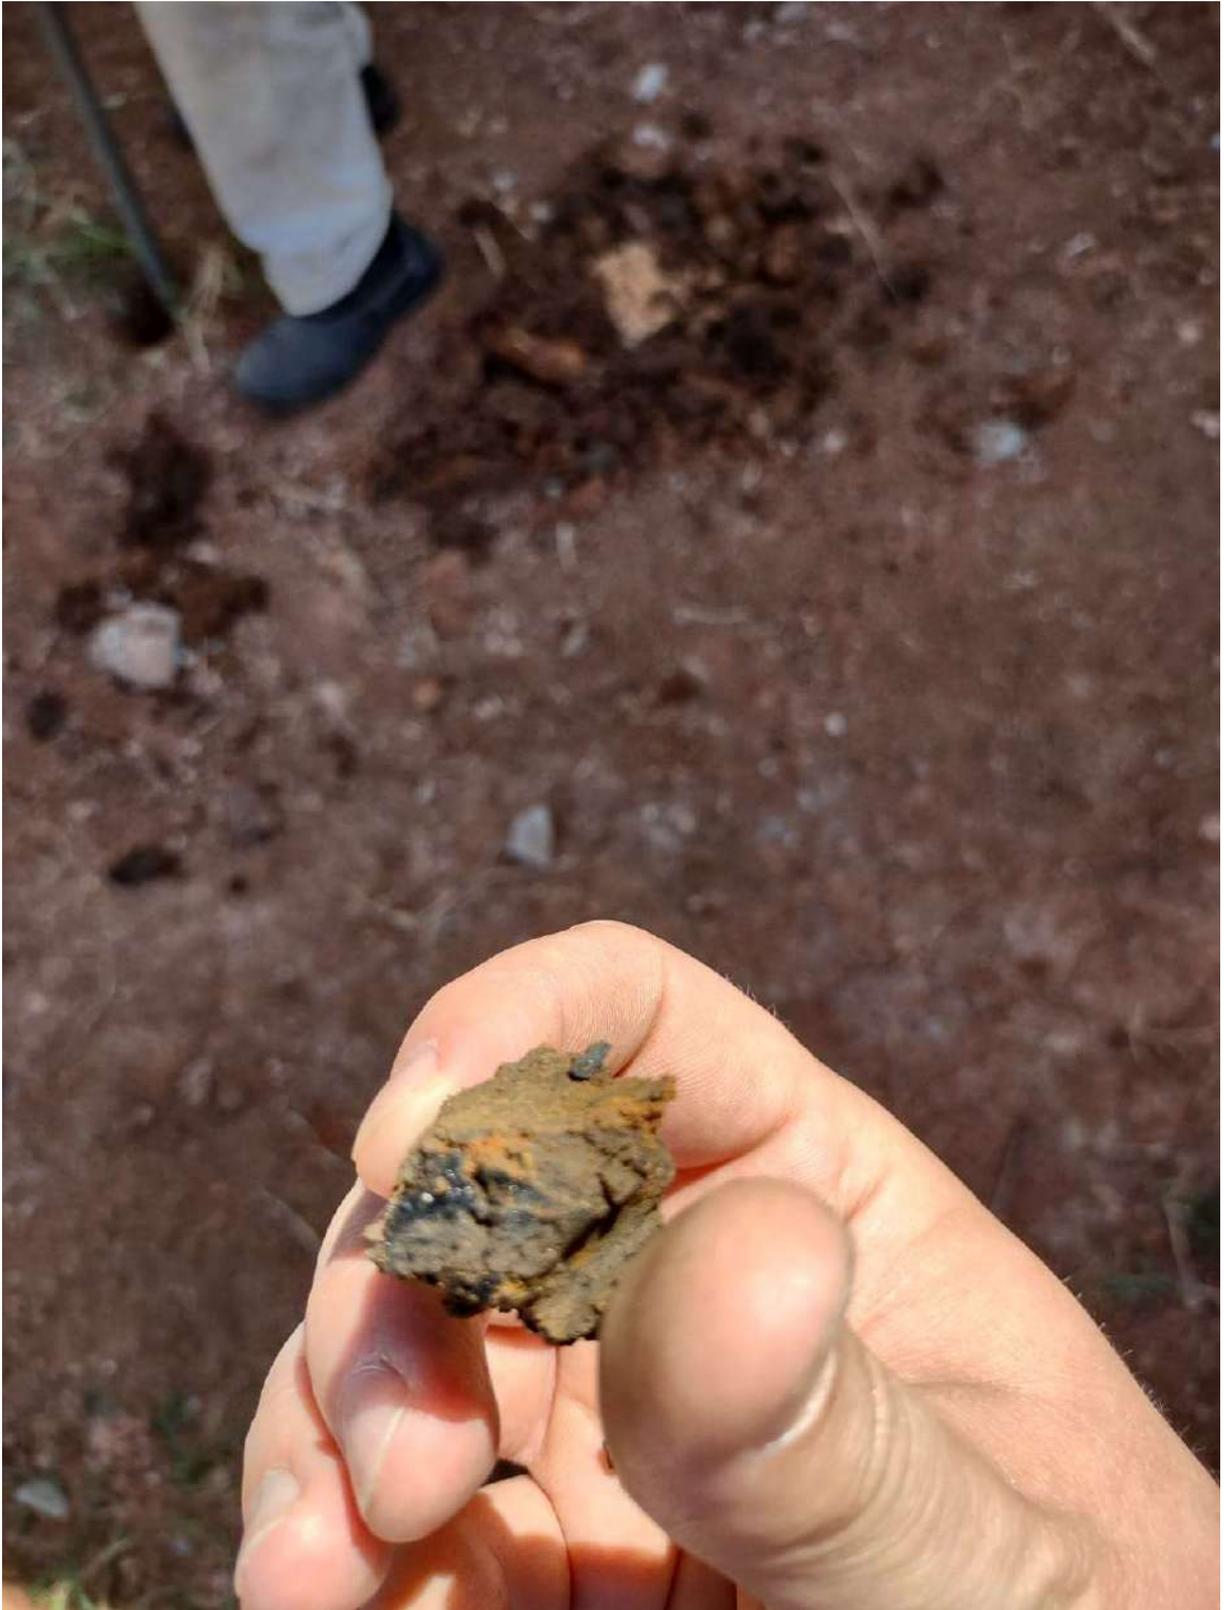
**Figura 8 – Possível resíduo de combustível retirado do ponto de coleta teste, apresentando forte cheiro de derivados de petróleo, retirado a 1,5 m de profundidade.**

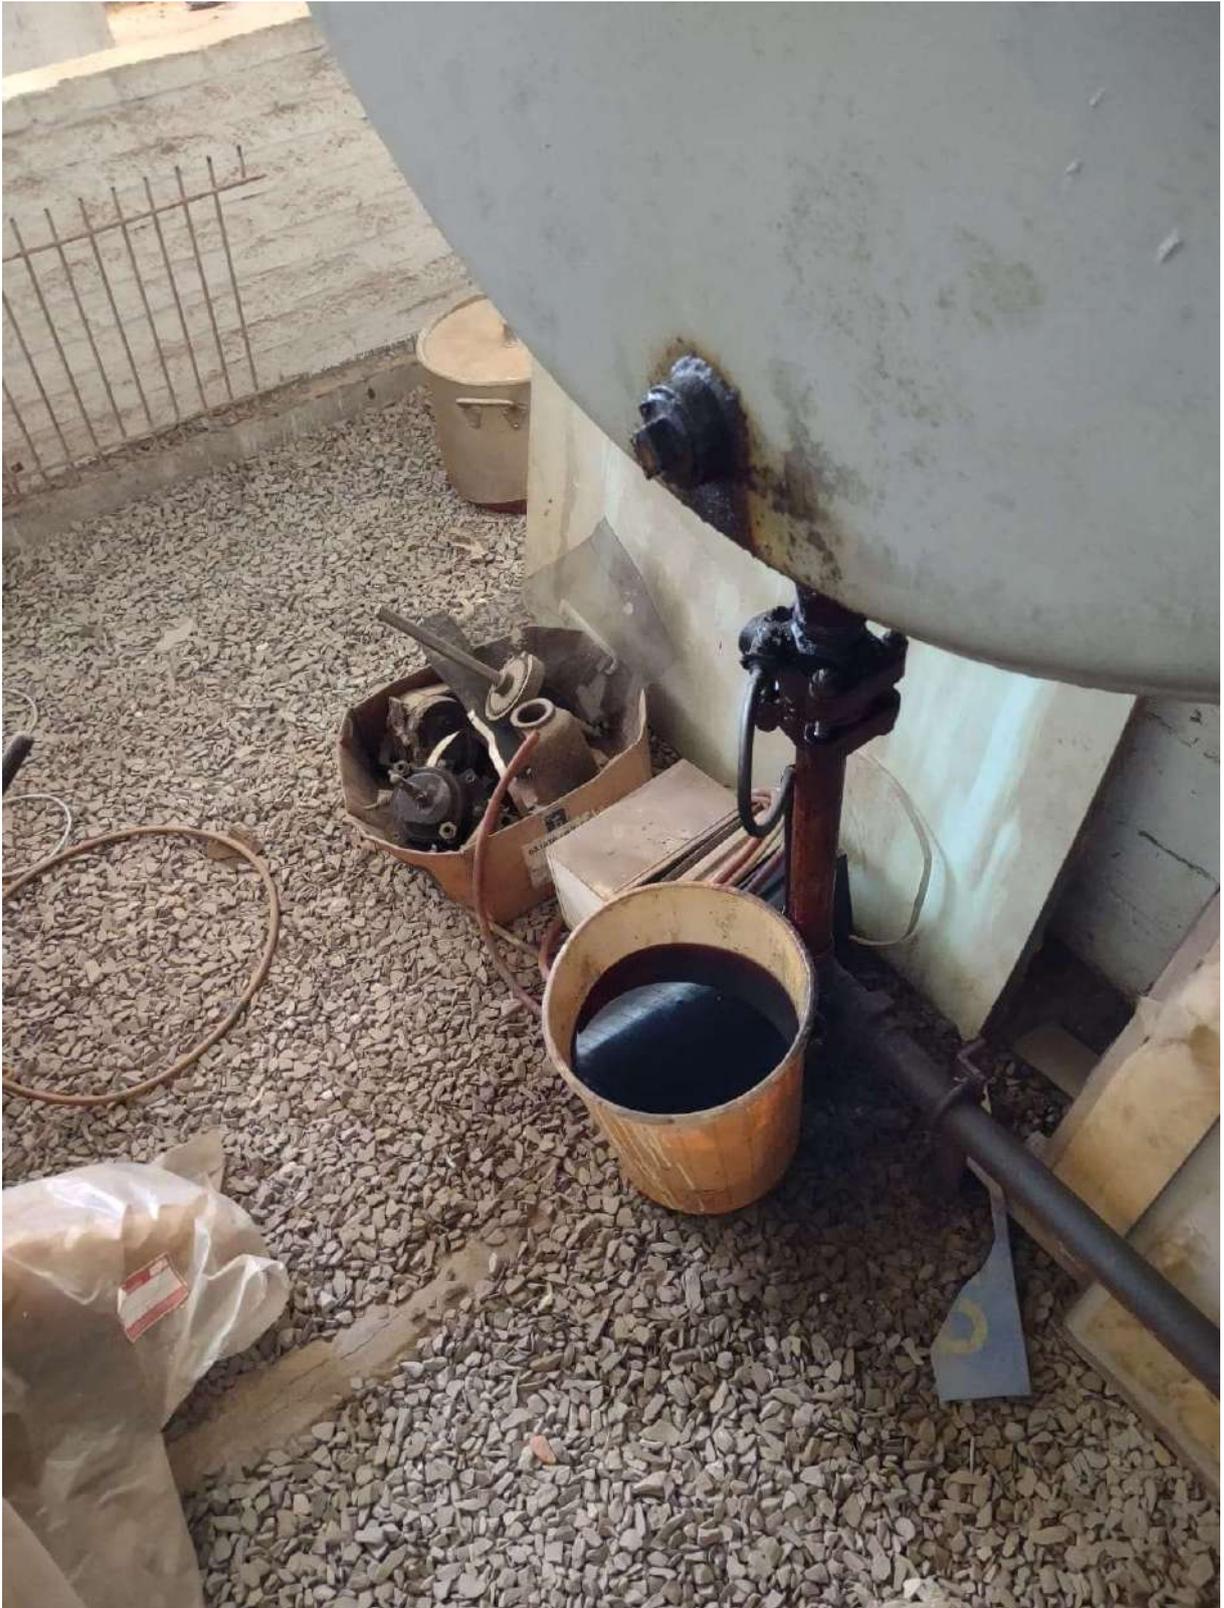
**Figura 9 – Vazamento de combustível, contido de forma improvisada, dentro da área de armazenamento de combustíveis do RU.**

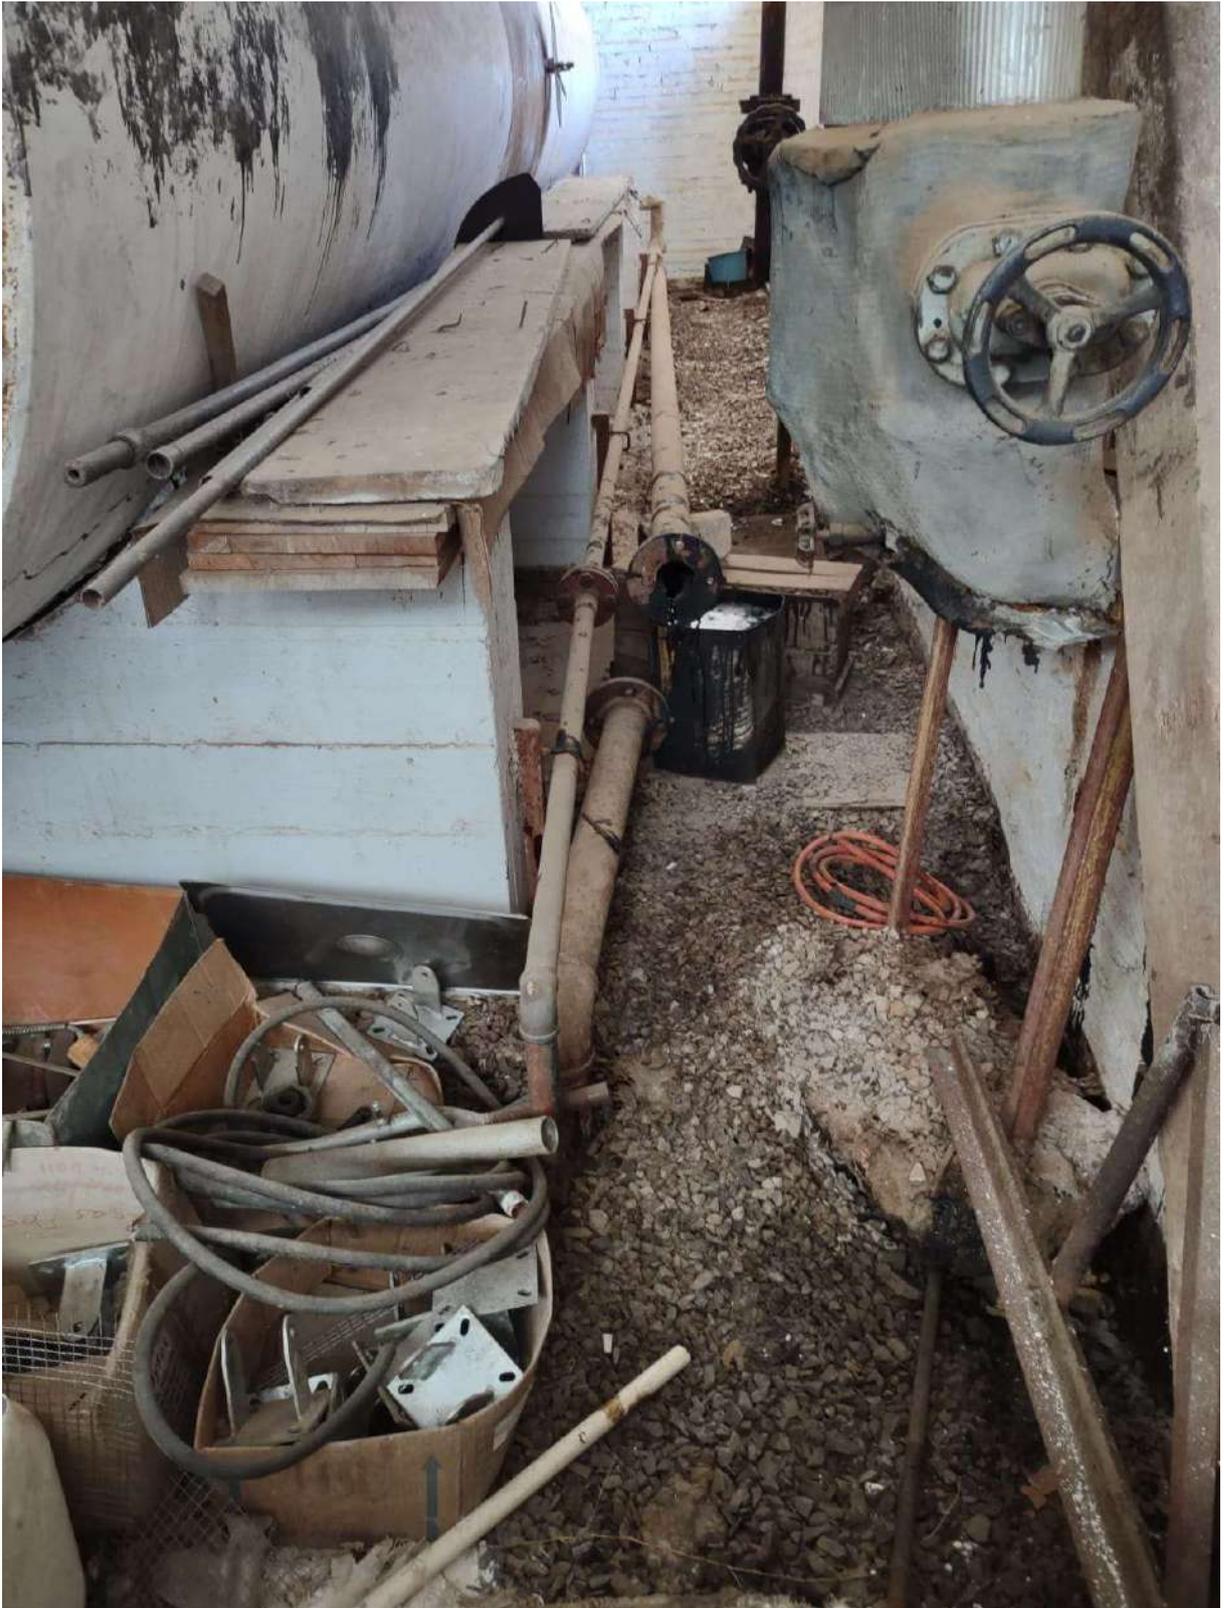
**Figura 10 – Outro vazamento de combustível, contido de forma improvisada, dentro da área de armazenamento de combustíveis do RU.**

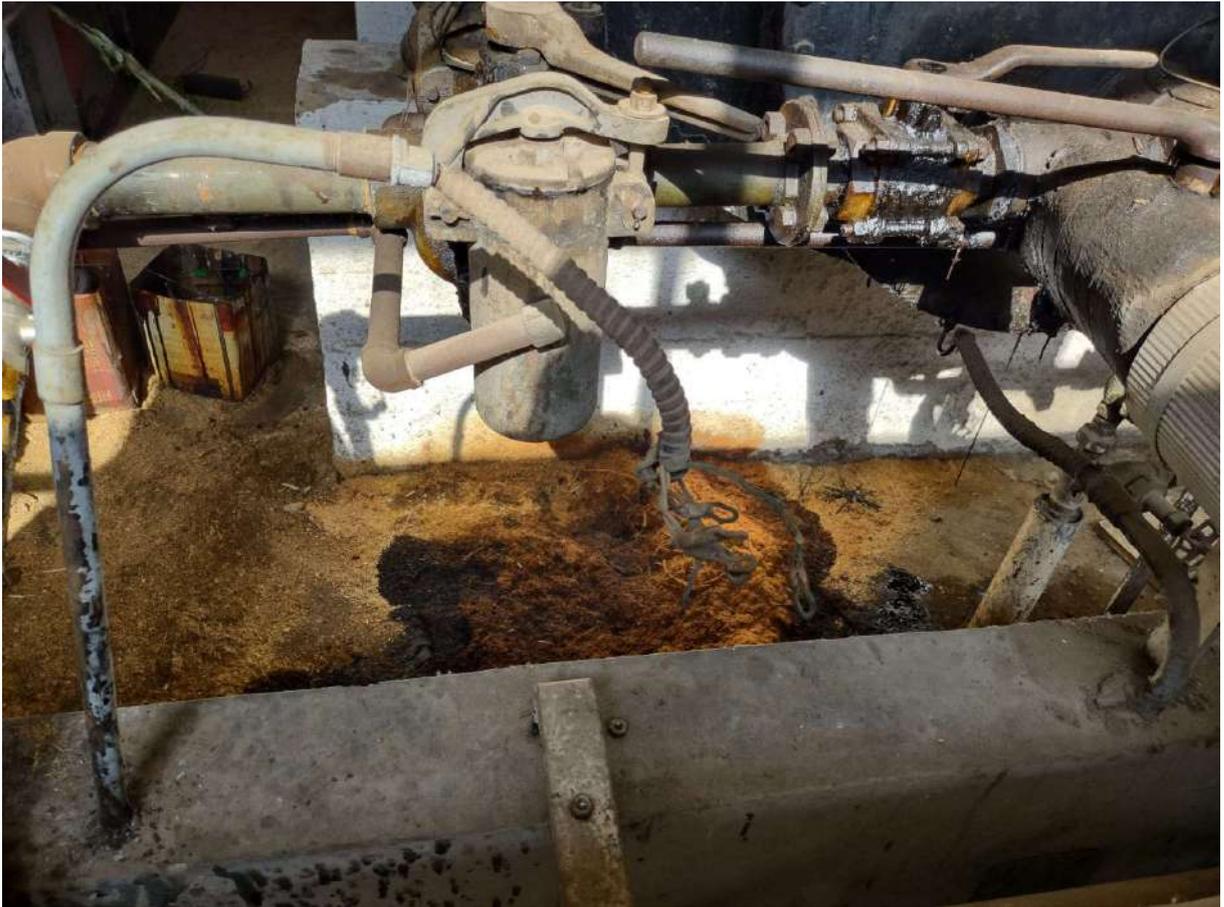
**Figura 11 - Vazamento de combustível, contido de forma improvisada com serragem, dentro da área de armazenamento de combustíveis do HUSM.**

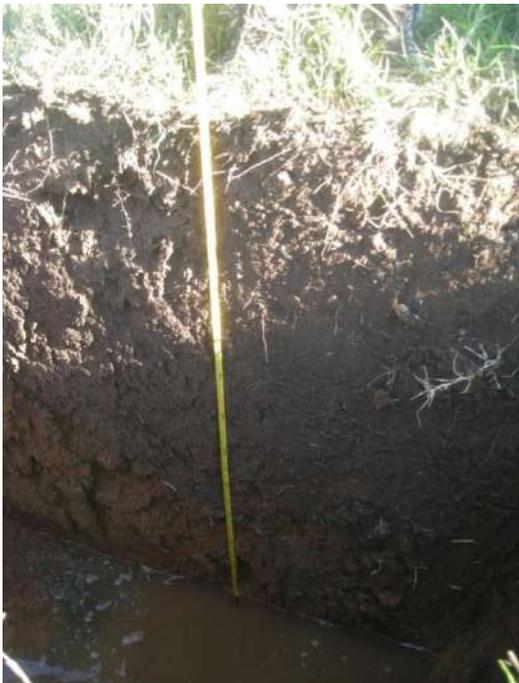
Fotografia da T3 –observar presença de água em 0,75cm.
